## SCENARIO RISCHIO IDROGEOLOGICO

### SCENARIO IPOTIZZATO<sup>1</sup>

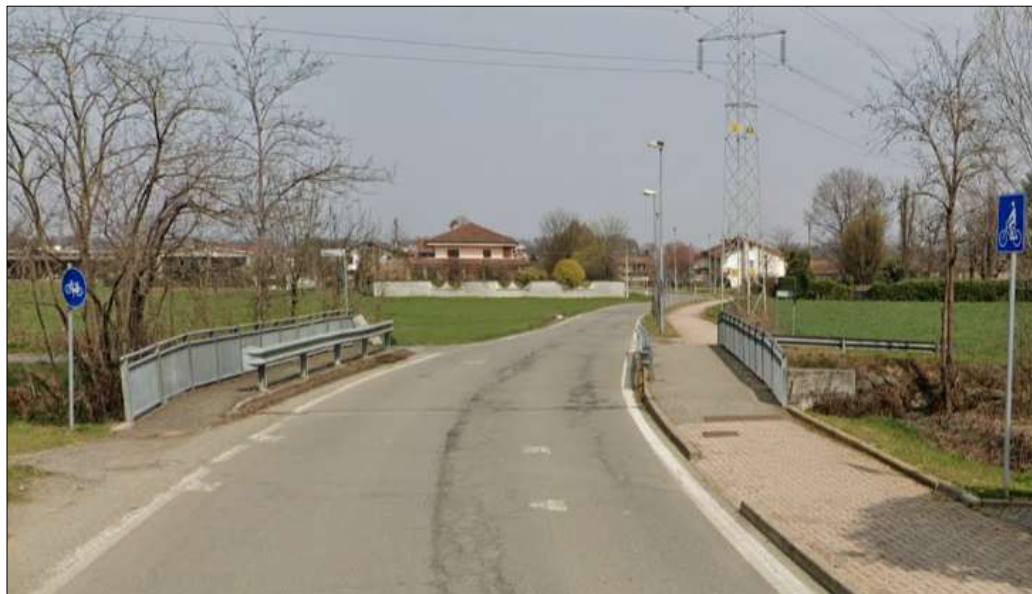
Ponte sul torrente Bendola in prossimità del Cimitero di Leini (immagine tratta da Google Maps).

**Tipologia dei fenomeni** > Lungo i corsi d'acqua principali e i rii minori i processi prevalenti sono di esondazione e, localmente, di erosione spondale; in occasione di piene rilevanti un fattore determinante può essere rappresentato dall'interferenza dell'attività idraulica con i manufatti, in particolare con attraversamenti che non garantiscano il regolare deflusso delle acque.

**Cause predisponenti** > Inadeguatezza delle sezioni di deflusso e interferenza con il costruito; profondità relativamente limitata dell'alveo attivo; carenza di manutenzione; inadeguatezza delle opere di difesa idraulica; per il Rio Barbacana (concentrico), anche la presenza di tratti in cui il corso d'acqua risulta intubato.

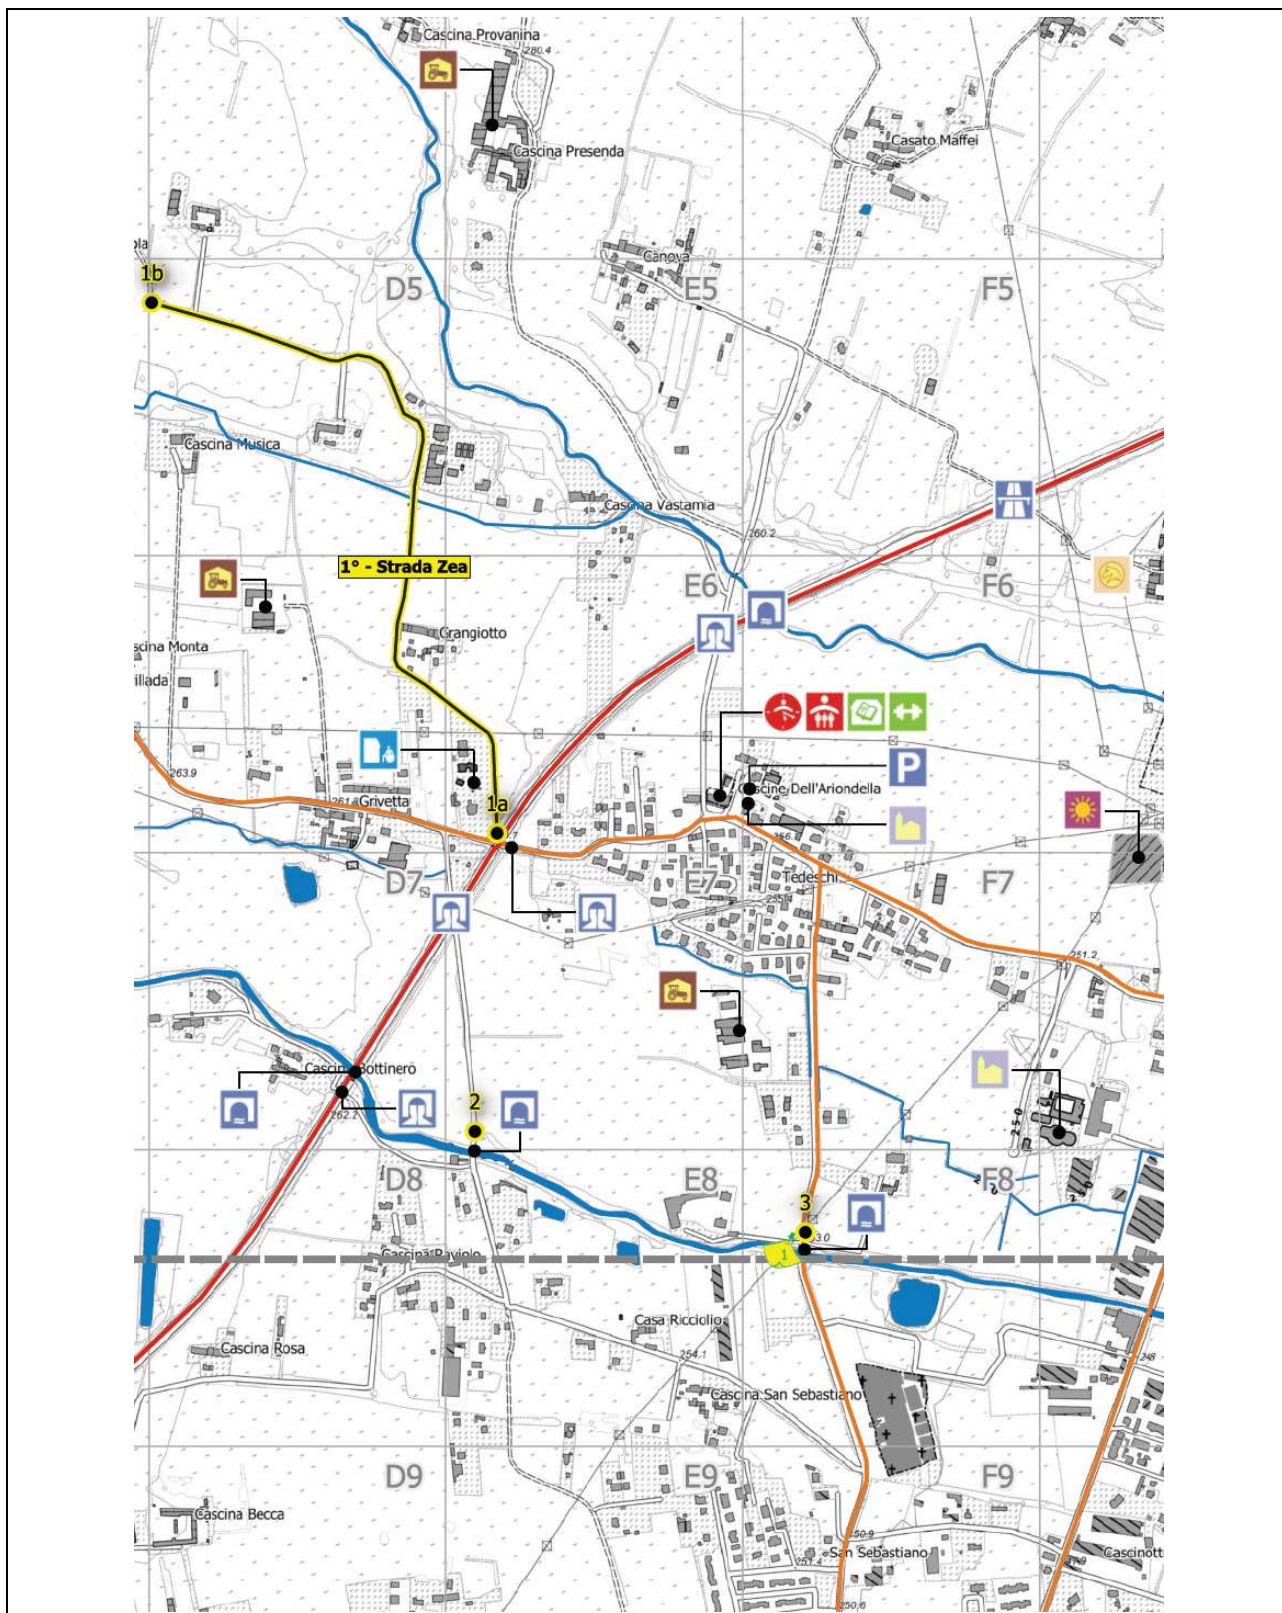
Estratto dalla Carta per la gestione delle emergenze (il lato di ciascun quadrato della griglia di riferimento è pari a 500 m).
